关于修改西林县特殊教育学校康复楼建设项目 回弹数据申请书

西林县特殊教育学校康复楼建设项目
(HT160102400067)

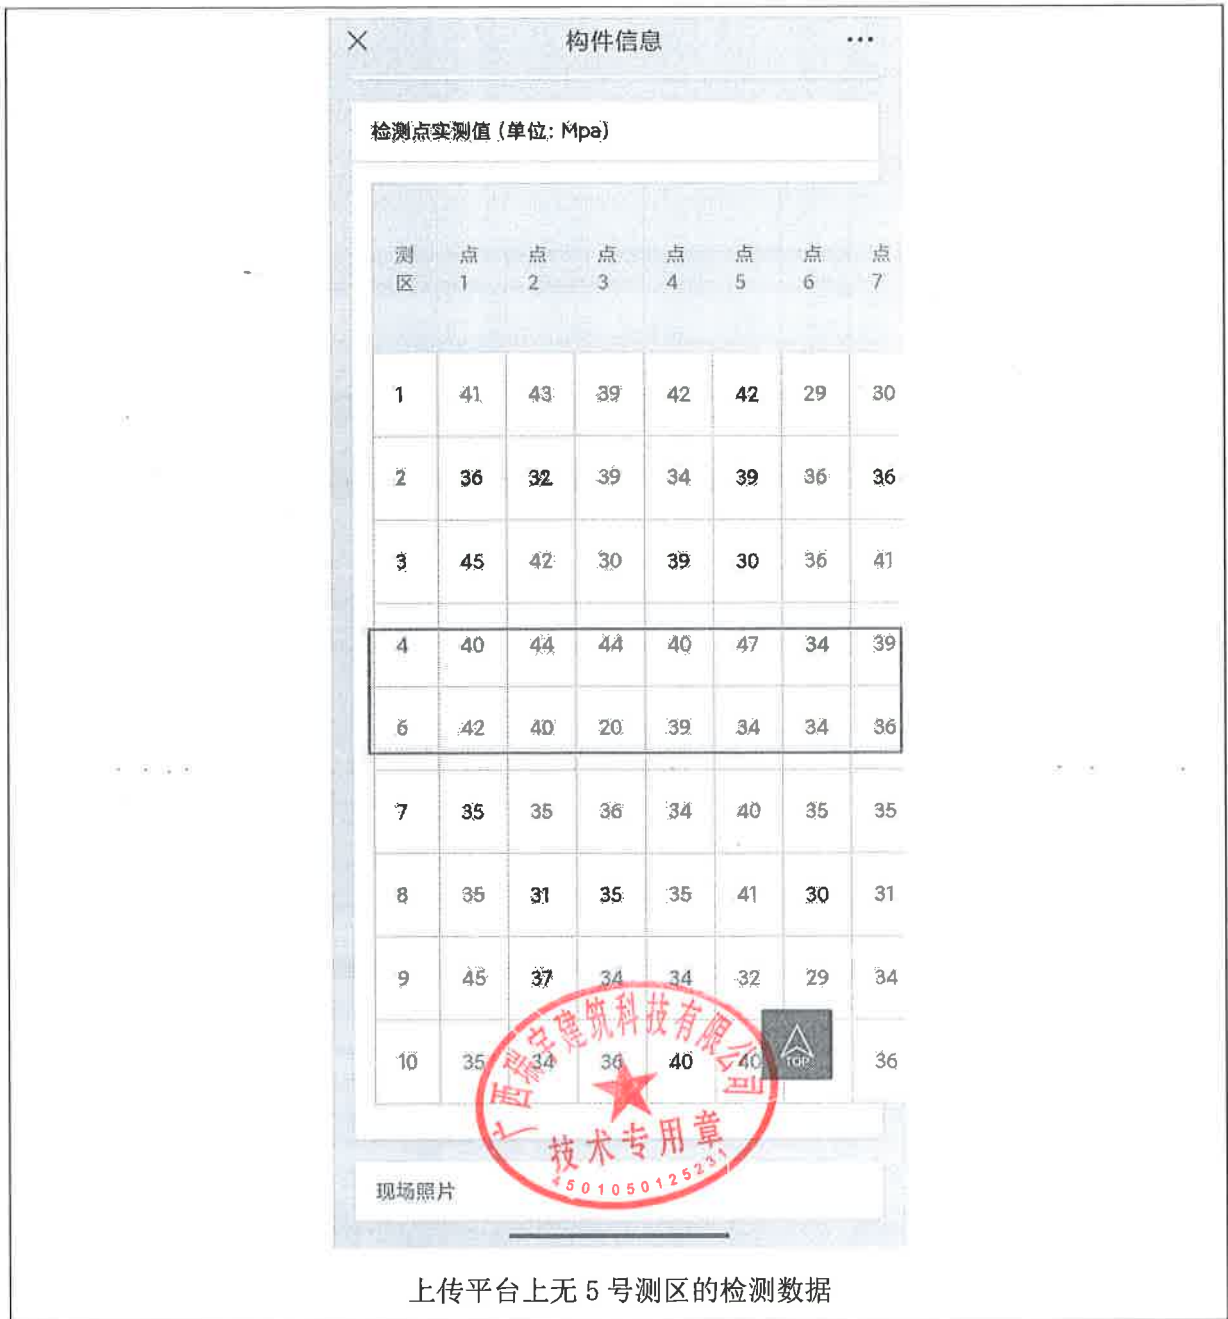
附图 2 仪器漏传 5 号测区数据

我公司于 2024 年 6 月 6 日在西林县特殊教育学校康复楼建设项目对柱、梁构件进行回弹法混凝土强度检测，检测流水号为 HT160102400067。在检测二层梁（构件编号：二层梁 8×E~G）过程中，出现了采集 10 个测区的构件数据只上传了 9 个测区数据的情况。详见附件 1~附图 2。

经过与上传平台客服和仪器厂家客服沟通，初步分析原因为检测现场信号较弱造成，导致该构件检测数据未能全部上传。现该构件无法补全未上传的数据，也不能结束该构件检测，无法进行后续相关工作。

现申请将该构件已测数据删除，删除后，我公司将派试验员到现场重新检测，上传该构件的完整检测数据，使本项目得以继续开展下一步检测工作，望批准。
